RESTAURIERUNG DER KUPPEL IM BASAR CHAHAR SUQ IN TEHERAN

RESTORATION OF THE DOME OF THE GRAND BAZAAR IN TEHRAN

Thanks to successful German-Iranian cooperation in the field of building research and restoration technology, the historic structure of the central dome spanning the charsuq in the Grand Bazaar in Tehran has been secured. In addition to ensuring the actual restoration of the dome, the project also promoted scientific exchange between Iranian and German cultural preservation experts. The measure was co-funded by the Cultural Preservation Programme of the Federal Foreign Office and the Iran Cultural Heritage, Handicrafts and Tourism Organization (ICHHTO).

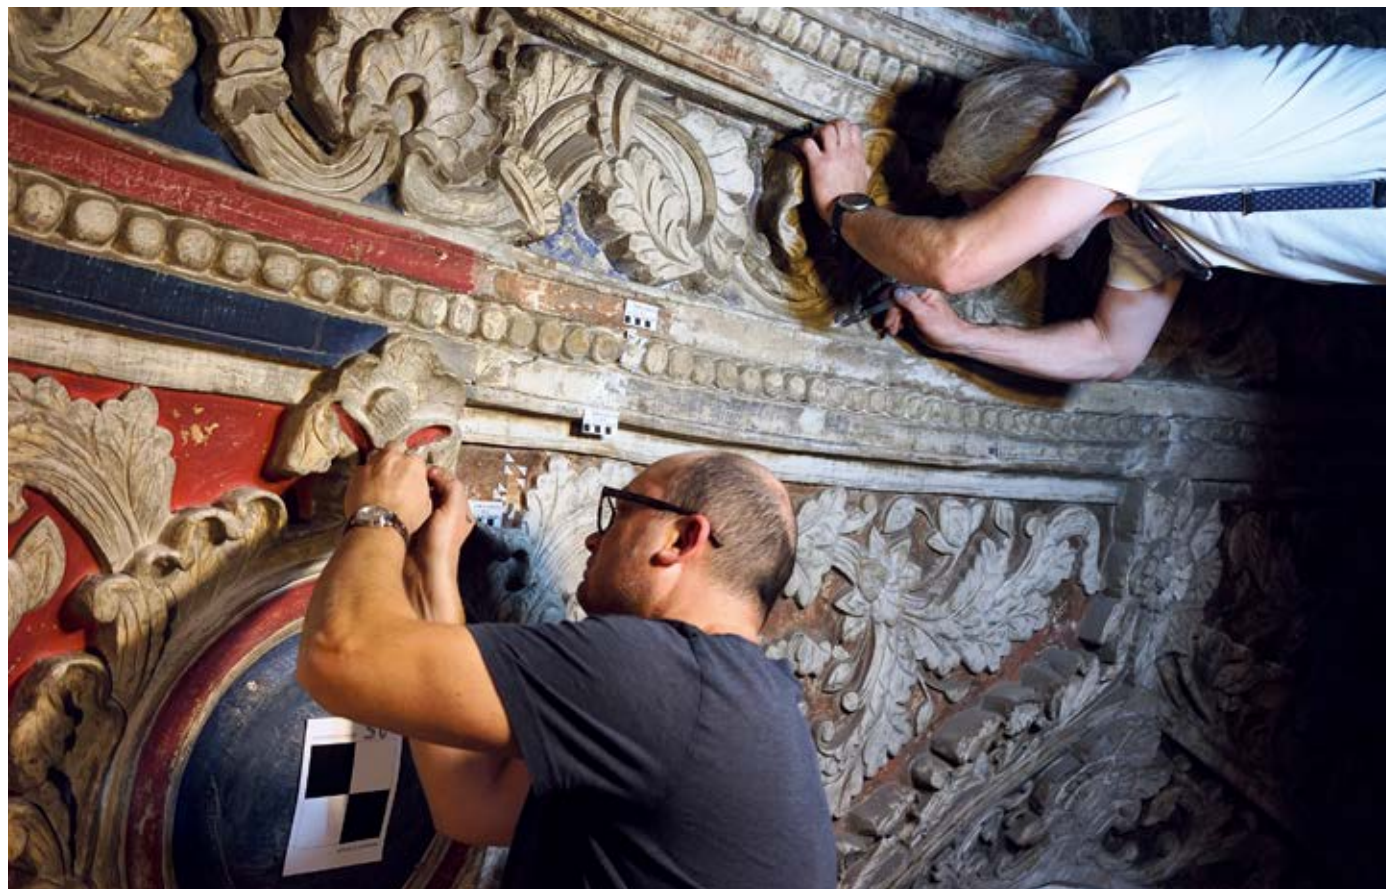
Vorbereitende restauratorische Untersuchungen der Materialien, der Verbindung der Stuckaturen mit dem Untergrund und der Farbschichten.

Restorers carrying out preparatory examinations of the materials, the bonds between the stucco and the surface, and the paint layers.

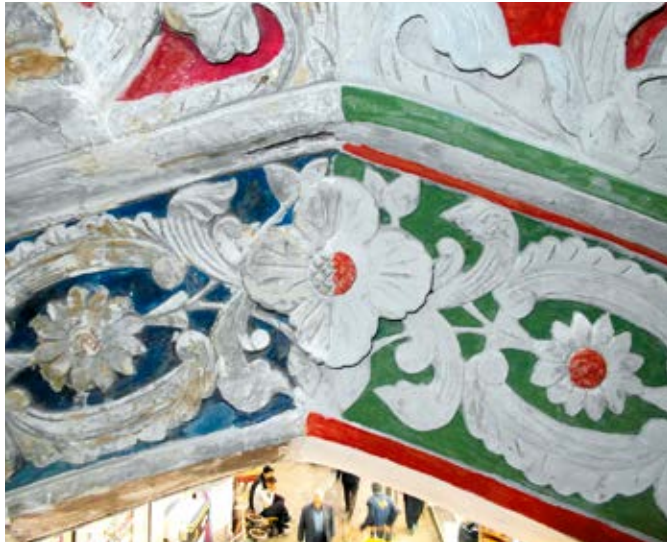
Links die jüngste Farbfassung der stilisierten Akanthusblätter und Blüten. Rechts die rekonstruierte älteste Farbigkeit der Stuckbänderung.

(L.) The newest colour scheme for the stylised acanthus leaves and flowers.
(R.) The reconstructed oldest colour scheme for the stucco band.

Stuckaturbereiche war über die vergangenen Jahrzehnte mehrmals grob übermalt und auch plastisch nur nachlässig ergänzt worden. Hier wurde zweitens die jüngste sichtbare polychrome Fassung restauriert. Ein Achtel der Kuppel in diesem Bereich, der besonders viele Zerstörungen aufwies, nutzten wir für die Rekonstruktion und Demonstration der ursprünglichen Farbigkeit des gesamten Stuckornaments und damit für eine dritte Fassung, die wir nach den Befunden eindeutig belegen konnten. Alle im Zuge der Wiederherstellung verwendeten Stoffe orientieren sich eng an den originalen historischen Materialien.

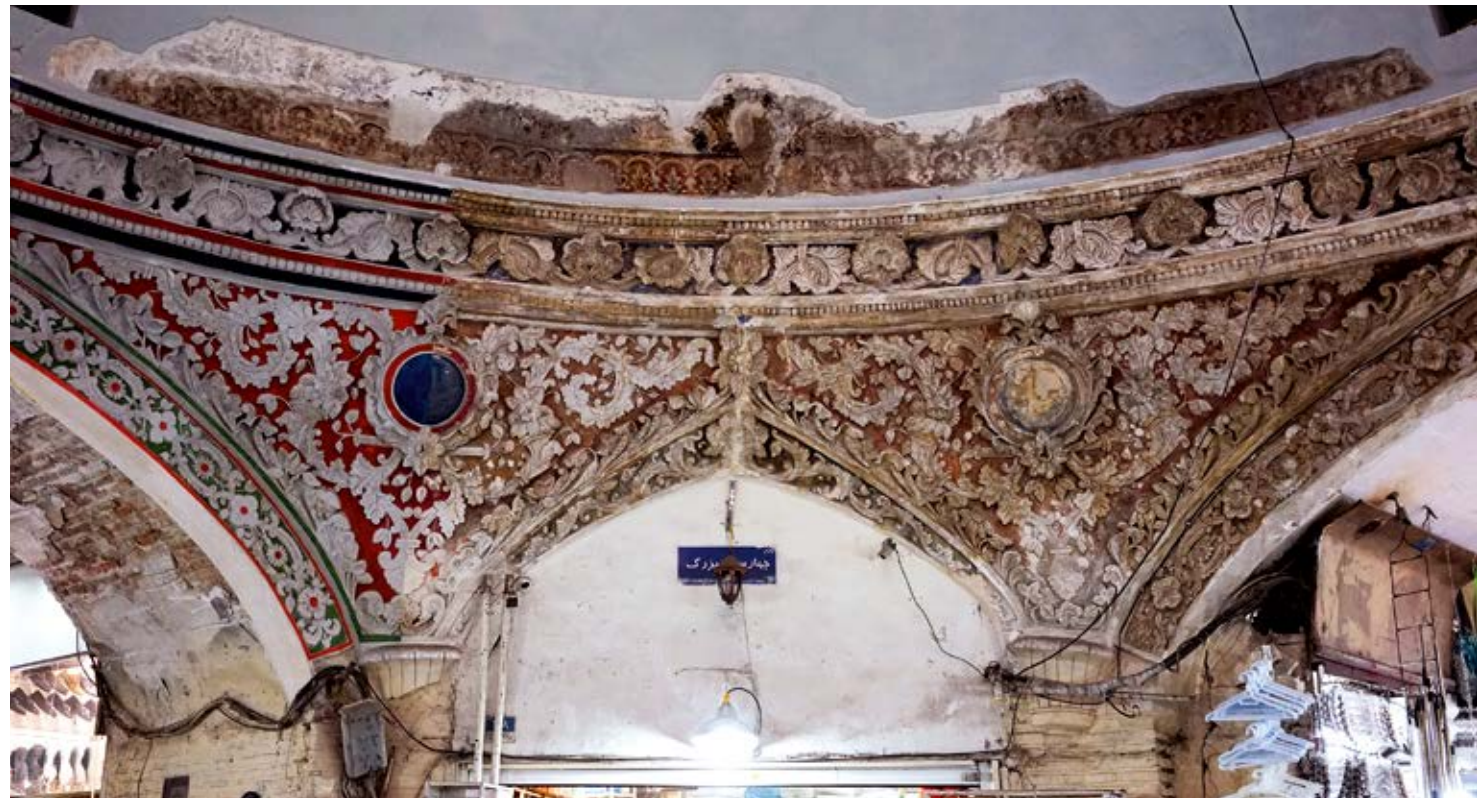
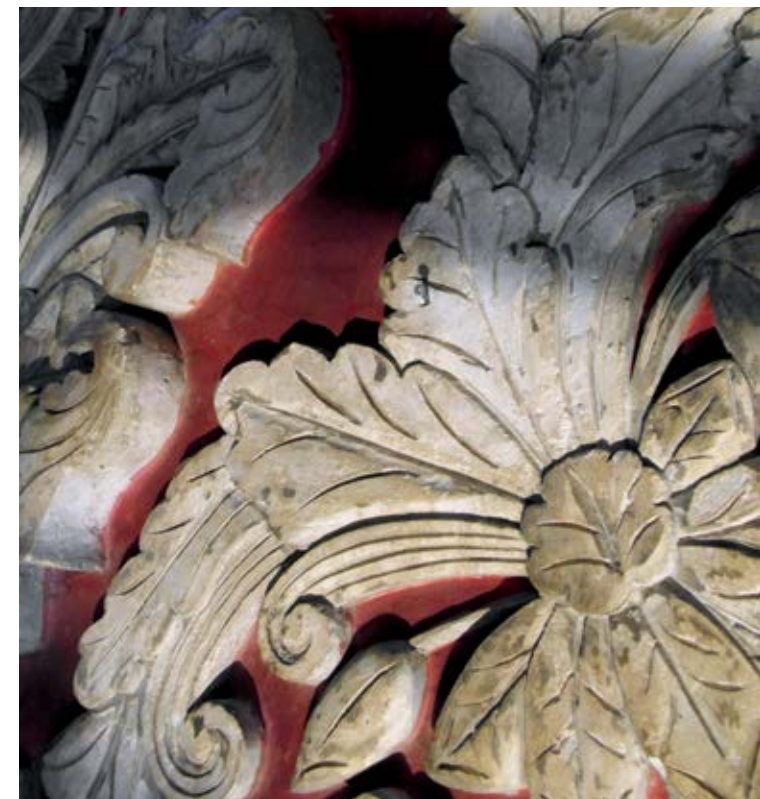
Konserviertes Stuckdetail, Akanthusblätter und Voluten.

Detail of the conserved stucco work - acanthus leaves and volutes.

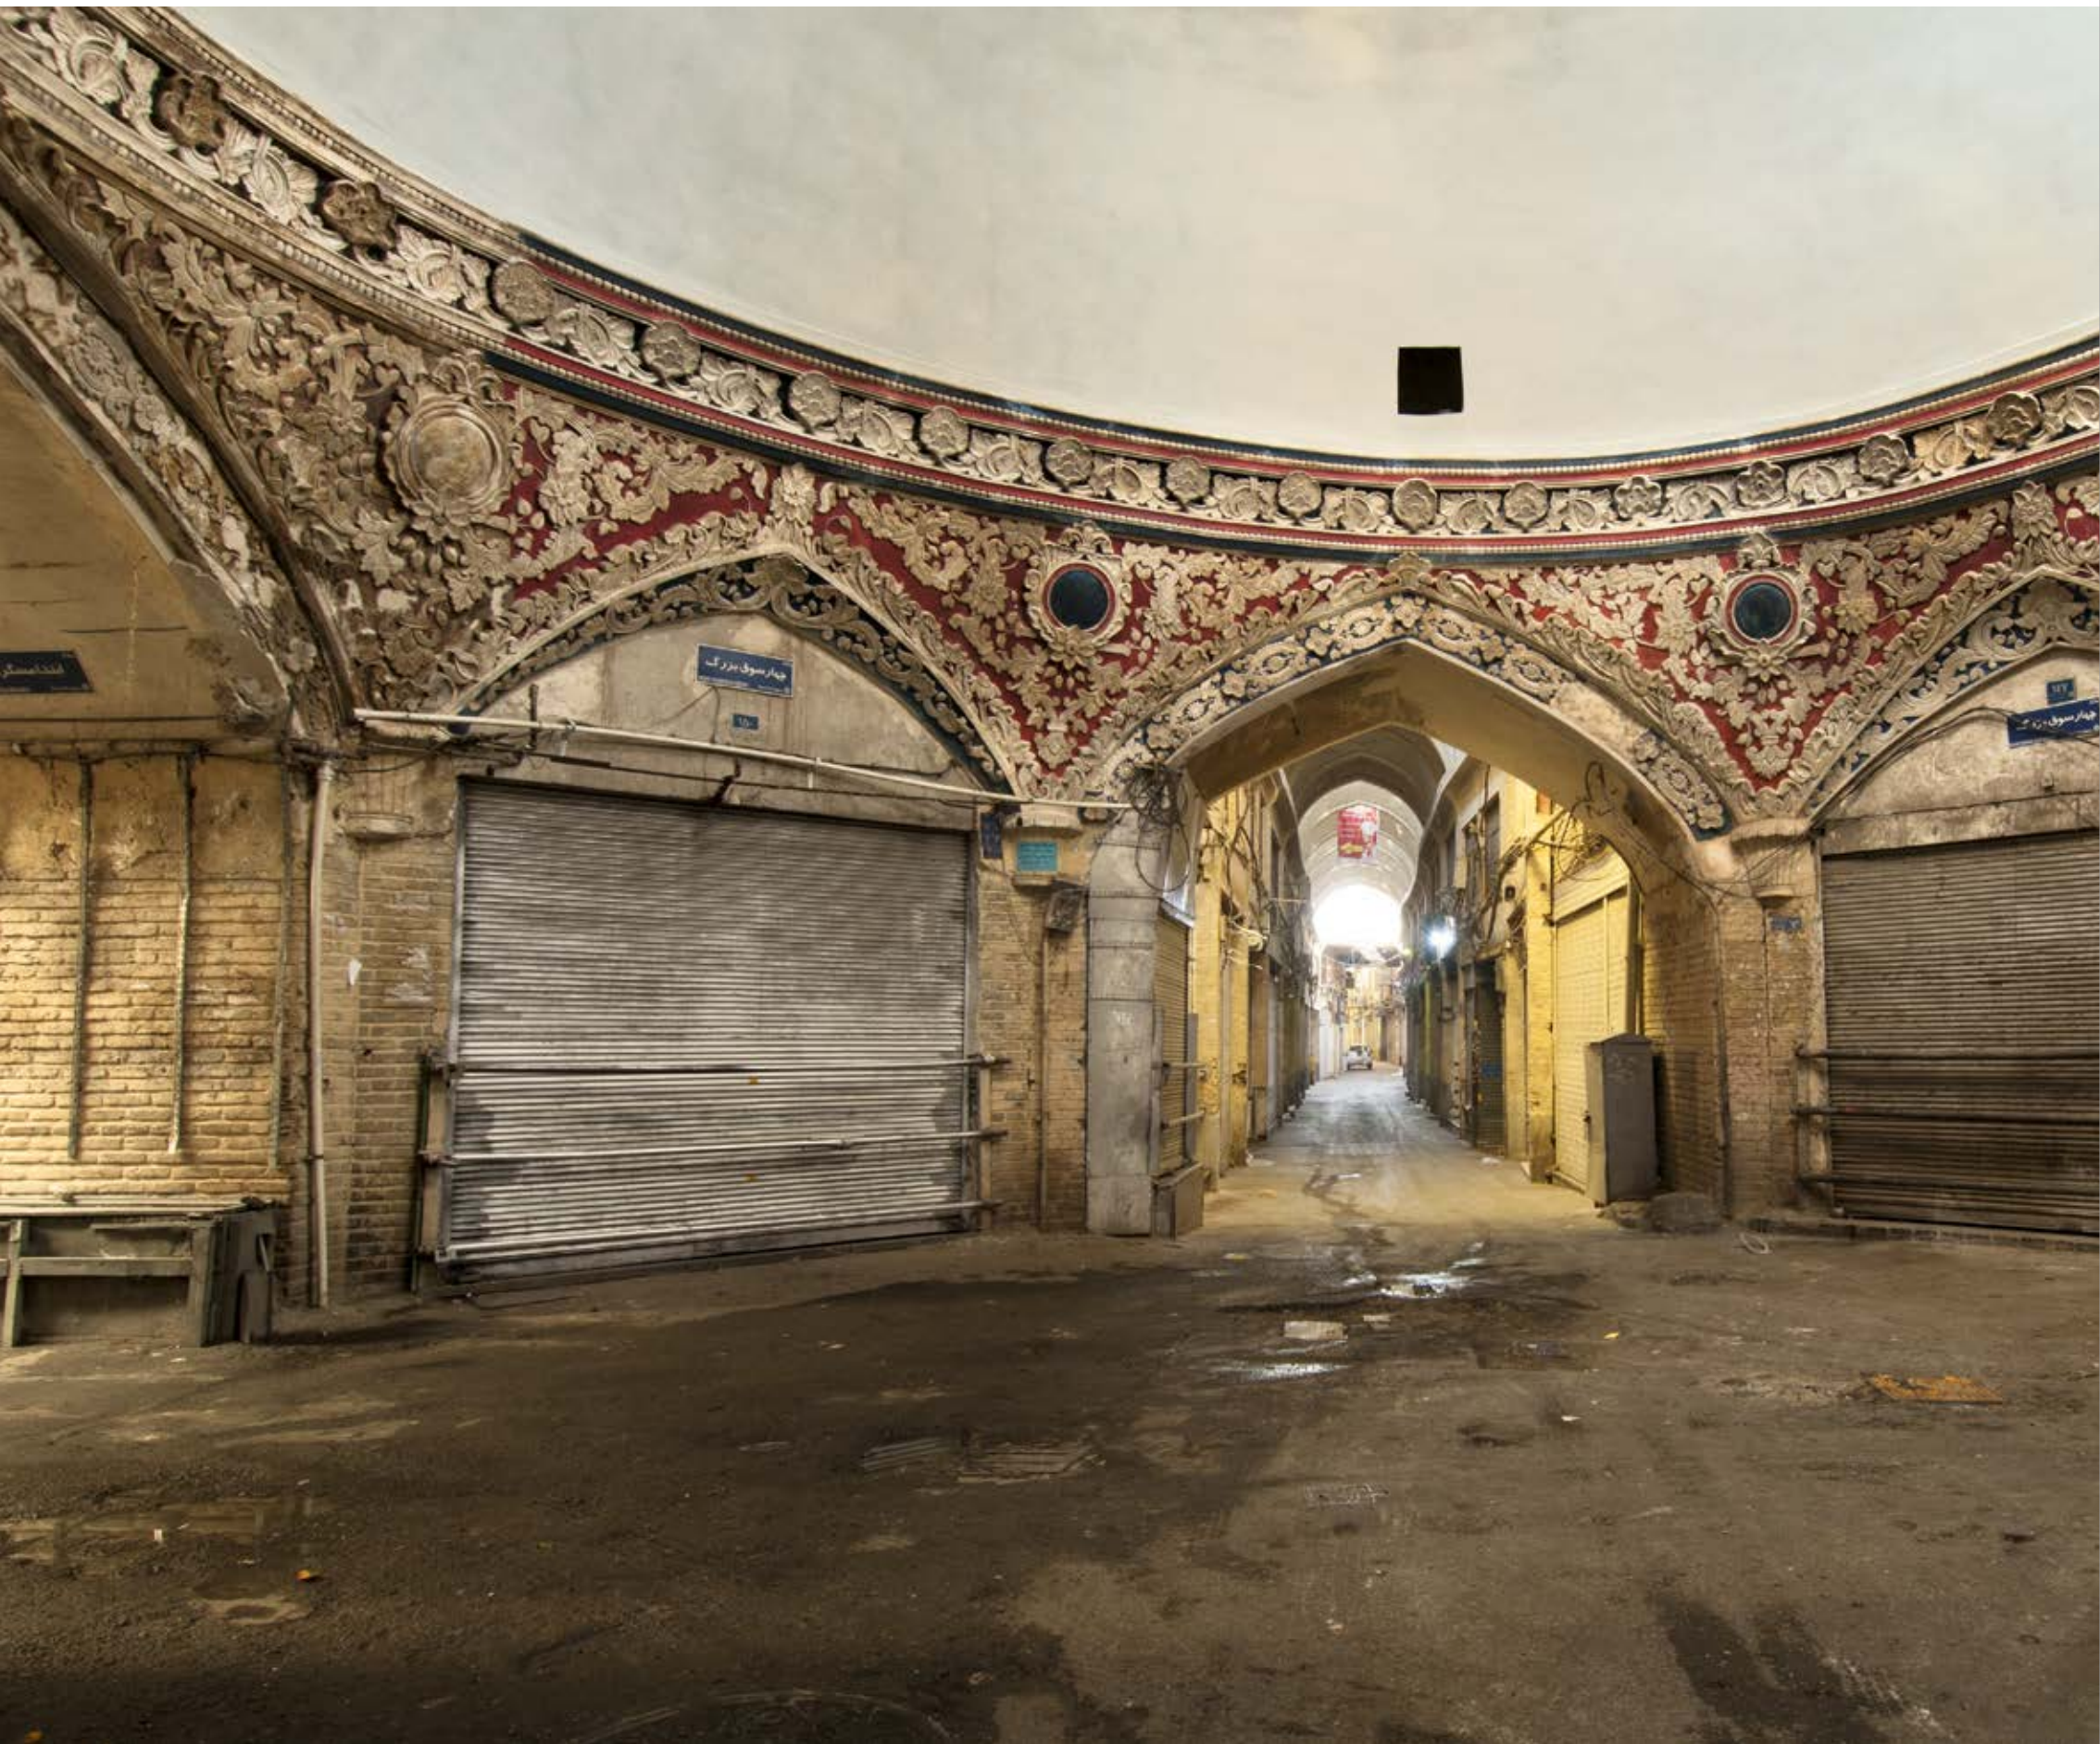
Auf der linken Seite die Konservierung, rechts davon die restaurierte jüngste Farbfassung und darüber die neu gefasste Kuppelfläche.

On the left, the conserved section, on the right the restored newest colour scheme, with the new surface of the dome above.

Erstens konserviert eine monochrome Fassung über ein Viertel des gesamten Kuppeldurchmessers die noch vorhandenen, weitgehend unzerstörten und nur geringfügig veränderten ältesten Stuckaturen. Zu diesem Teil gehört auch die Sicherung und Festigung der leider nur noch in wenigen Bereichen vorhandenen ornamentalen Bemalung der glatten Kuppelfläche. Der Rest der

Firstly, a monochrome section covering a quarter of the dome will preserve the remaining, largely undamaged and only slightly changed oldest stucco ornaments. This will include conserving and securing the decorative paintings on the smooth dome surface, which unfortunately remain only in a few places. Over the past few decades, the rest of the stucco work had been roughly painted over and any repairs had been very careless. Here, secondly, the newest visible polychrome version was restored. We used an eighth of this part of the dome, which was particularly badly damaged, on which to reconstruct and present the original colour

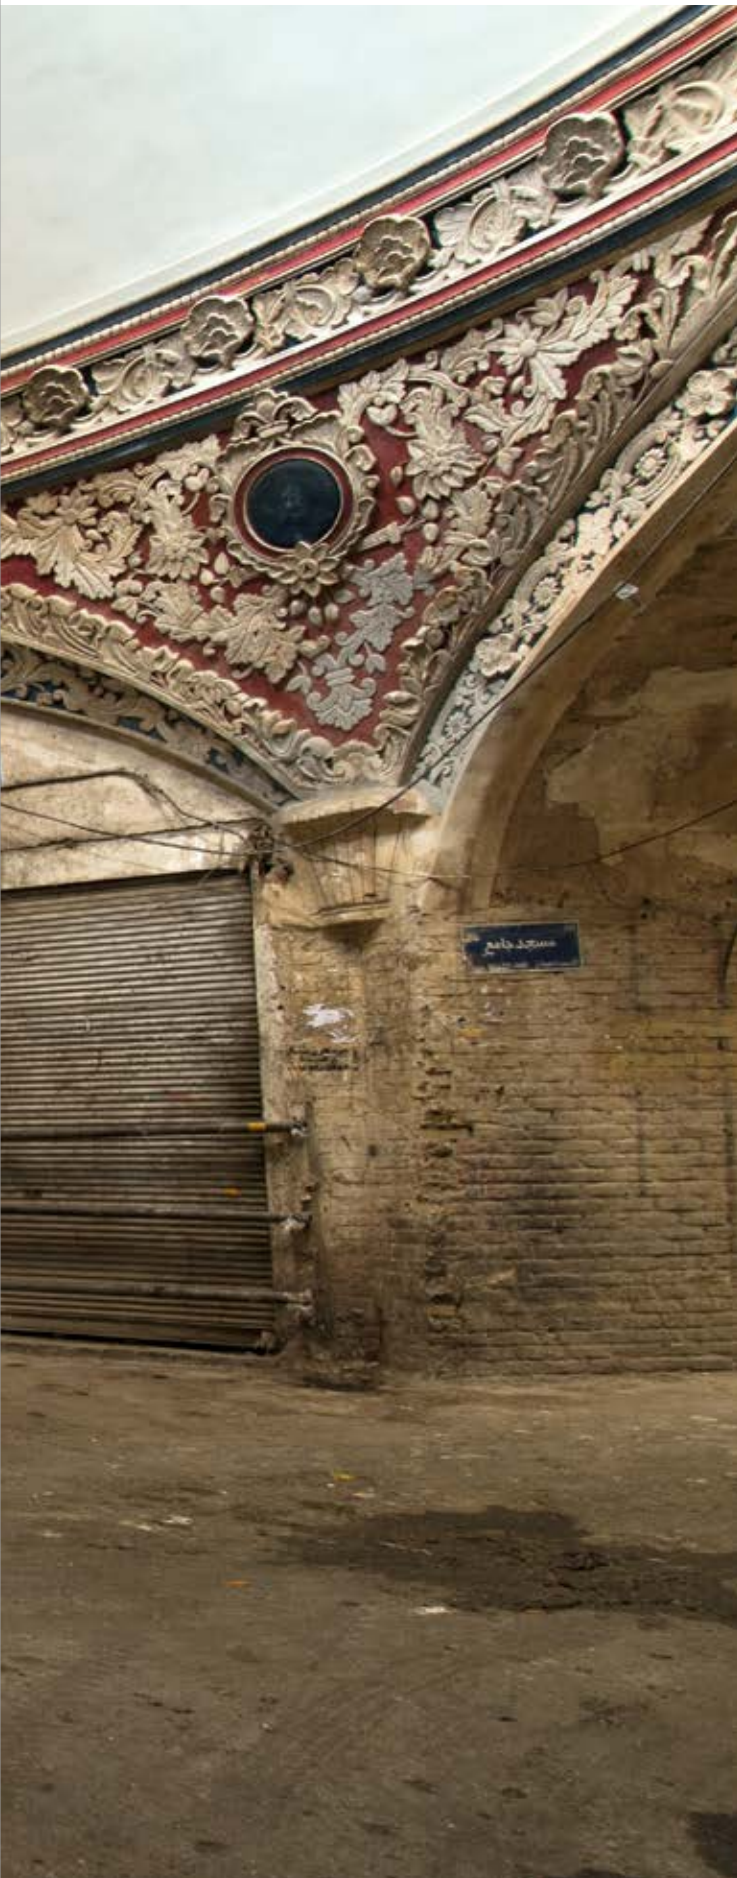
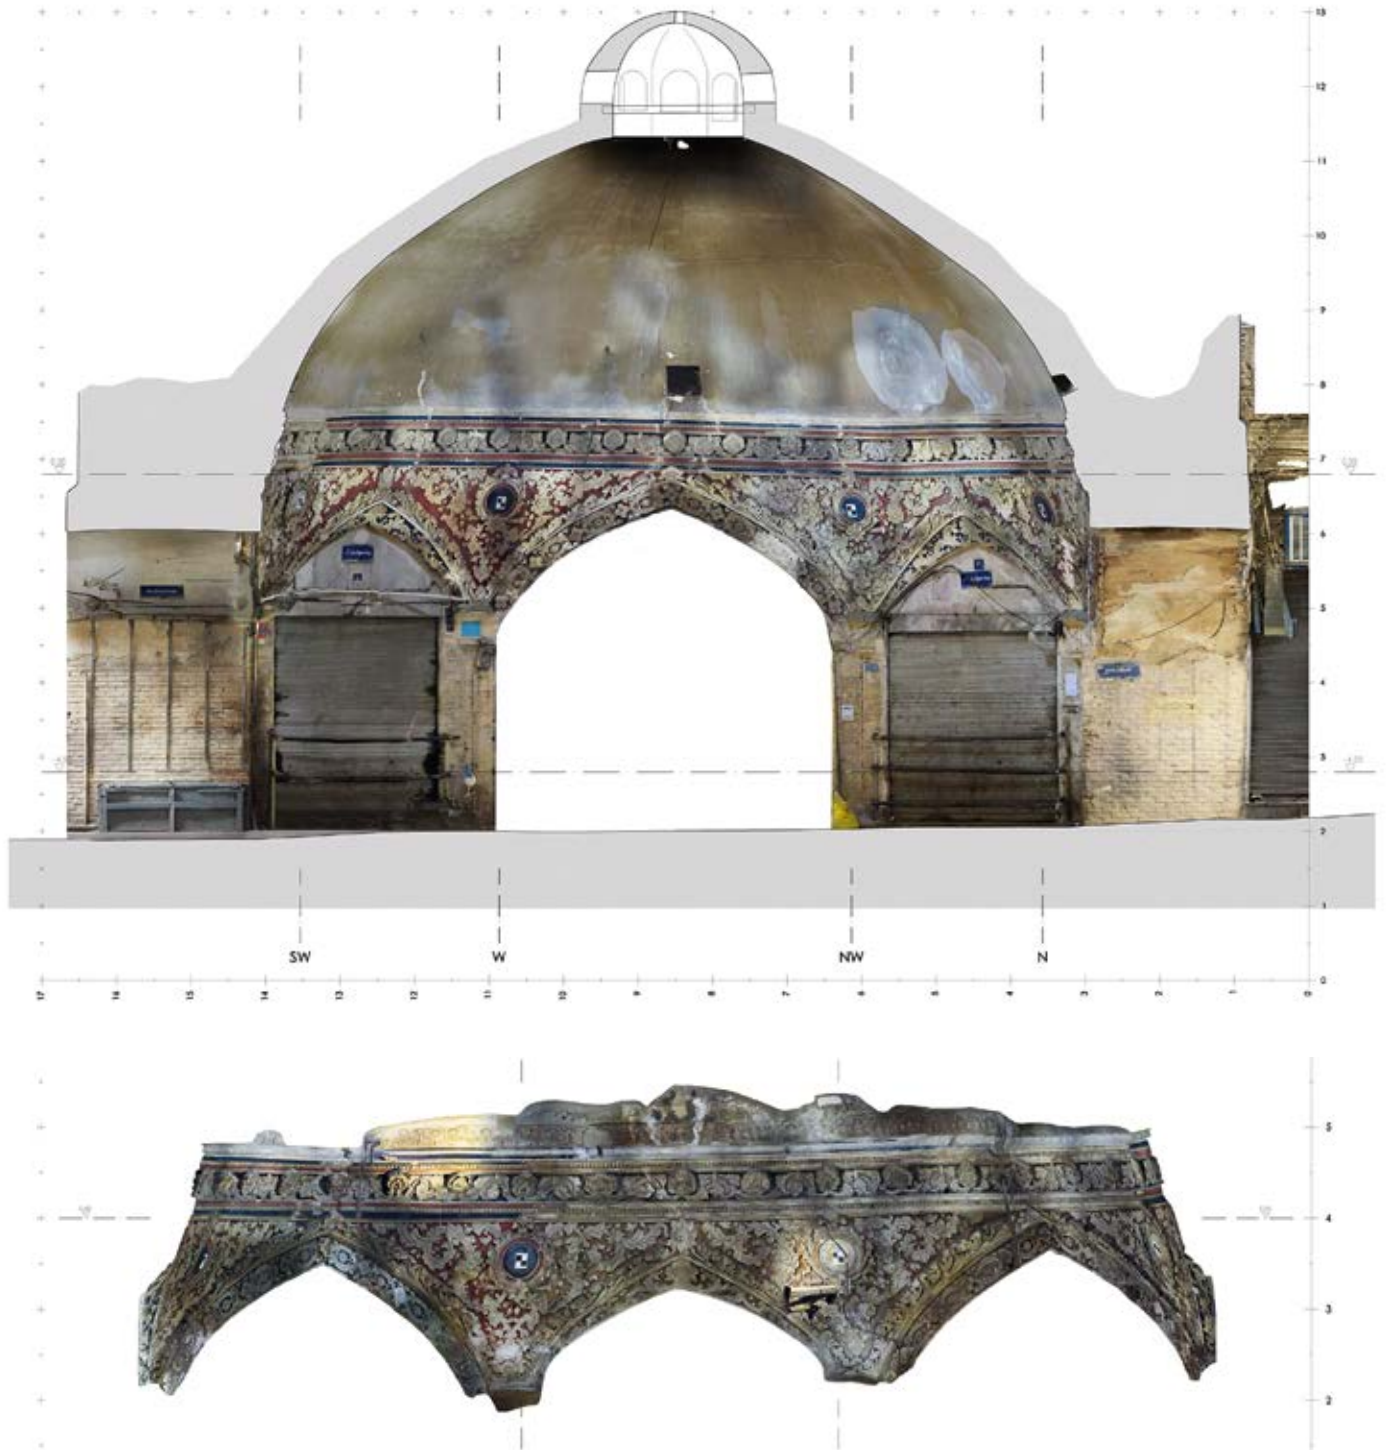
Vermessungen vermittelt Laserscan und SfM-Verfahren. Schnitt durch die Kuppel und 3D-Modell des Stuckbereichs vor der Restaurierung.

Survey using laser scanning and SfM: cross-section of the dome and 3D model of the stucco prior to restoration.

Anhand bauforscherischer Untersuchungen konnten die zahlreichen farblichen und gestalterischen Veränderungen seit der Entstehung des Bauwerkes um 1850 dokumentiert werden. Hinzu kam die Analyse der Konstruktion, der verwendeten Materialien sowie der historischen Stuckaturtechniken. Bei der Vermessung, für die nur zwei Tage zur Verfügung stand, bewährte sich eine Kombination der bildbasierten Messmethode SFM mit einem 3d-Laserscan.

Investigations allowed the numerous colour and design changes made since the dome was built in around 1850 to be documented. Building research also permitted an analysis of the construction methods and the materials and historical stucco techniques used. A combination of SfM (structure from motion) image-based measurement and 3D laser scan proved valuable for the survey, for which only two days were available.

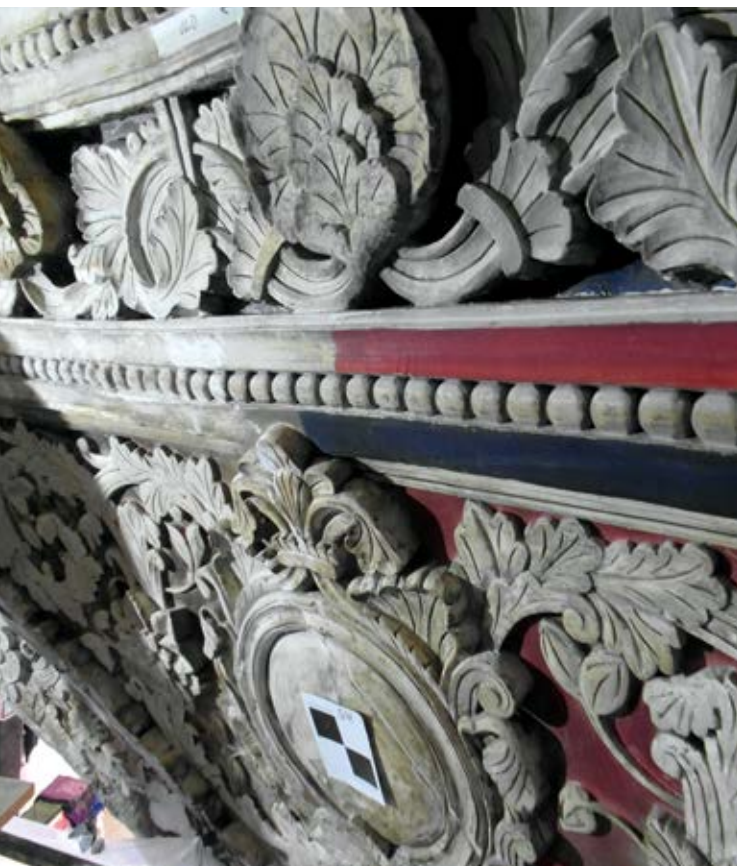
Links Details des vorgefundenen Zustandes. Rechts die Restauratoren Stefan Kircher und Reza Abdi Bafetout bei der Stuckkonservierung.

(L.) Details of the stucco prior to restoration. (R.) Restorers Stefan Kircher and Reza Abdi Bafetout at work.

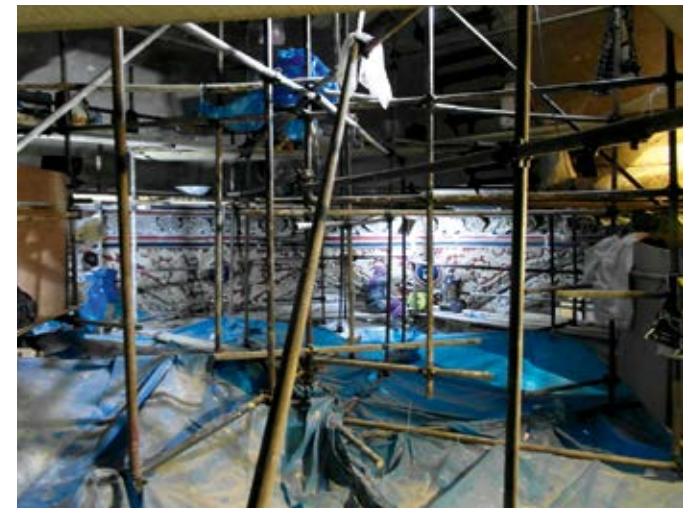
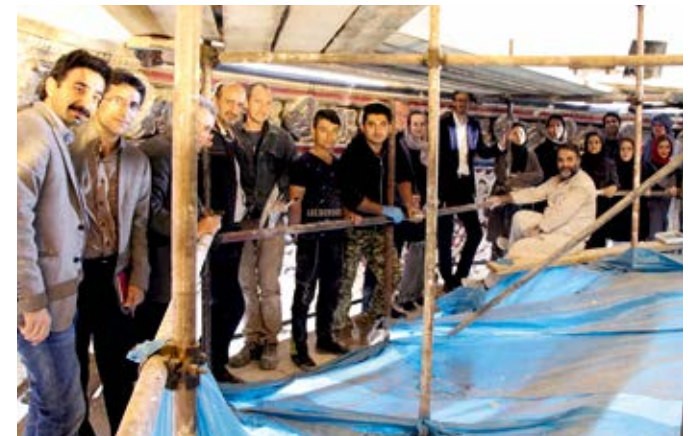
Oben der eingerüstete Kuppelraum über dem laufenden Bazarbetrieb und unten eine Baubegehung mit den wichtigsten Projektbeteiligten.

*(Top) Business continues in the bazaar with the scaffolding in the dome.
(Bottom) Tour of the site with the major project participants.*

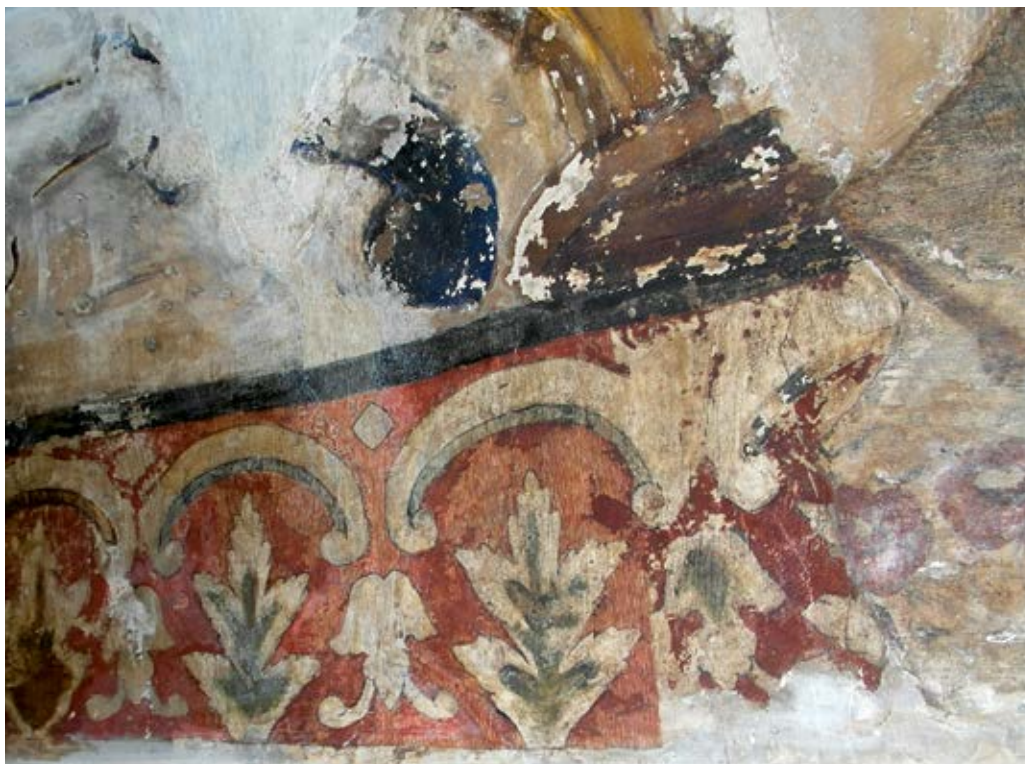
Reste der Kuppelbemalung über der Stuckatur: Gemalter Fries als Stuckillusionsmalerei. Links unten eine Tratteggio-Retusche.

Remains of the painting above the stucco: painted friezes to give the illusion of stucco work; at bottom left, a tratteggio retouch.
